ENVIRONMENT REPORT

UMA PUBLICAÇÃO DA MINERAÇÃO RIO DO NORTE S.A. - EDIÇÃO Nº 02 - DEZEMBRO 1999

RECUPERAÇÃO DO LAGO BATATA

REHABILITATION OF THE BATATA LAKE

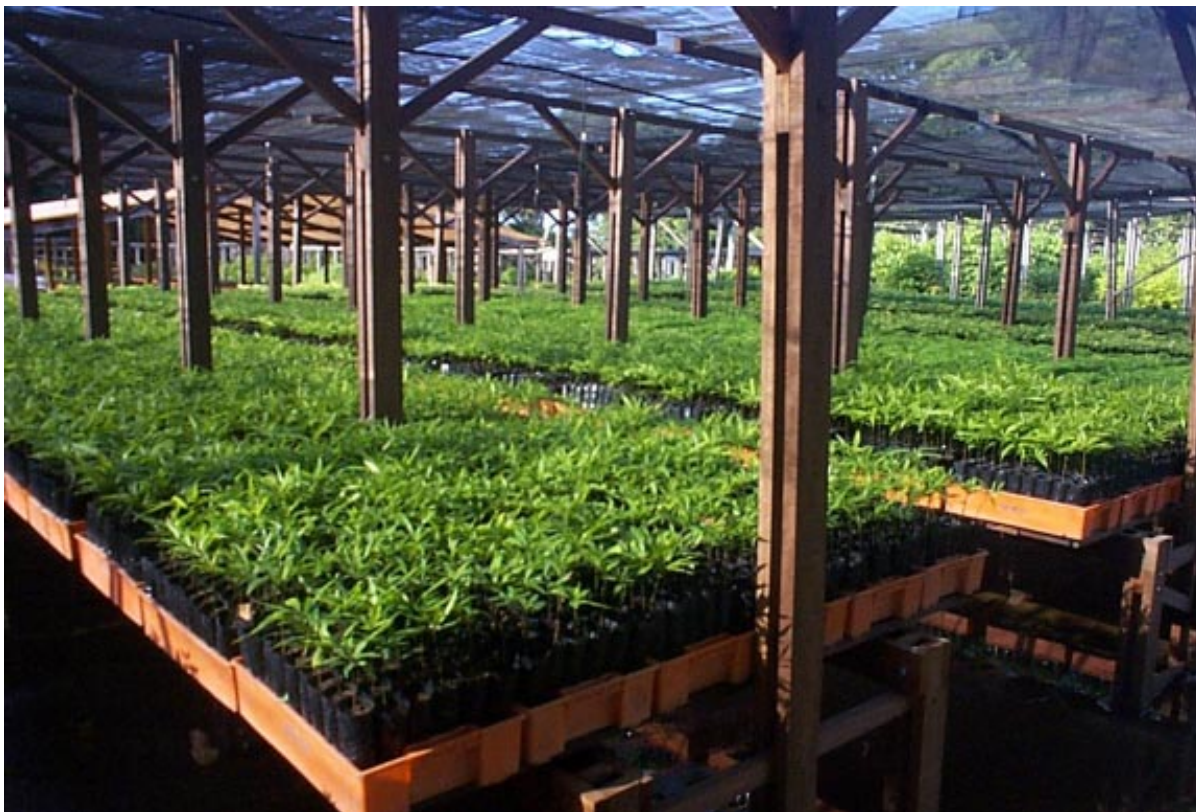
Aspecto do viveiro de mudas em Porto Trombetas: produção de 560 mil plantas em 1999 somente para o reflorestamento de áreas mineradas

Aspect of the seedlings nursery in Porto Trombetas: in 1999, 560 thousand plants were produced only for reforesting the mined-out areas

As melhorias refletem-se na produtividade do cultivo de mudas. Em 1999, o viveiro em Porto Trombetas encerrou suas atividades com 2.315kg de sementes coletadas e 560 mil mudas de árvores da flora original produzidas somente para o reflorestamento das áreas mineradas.

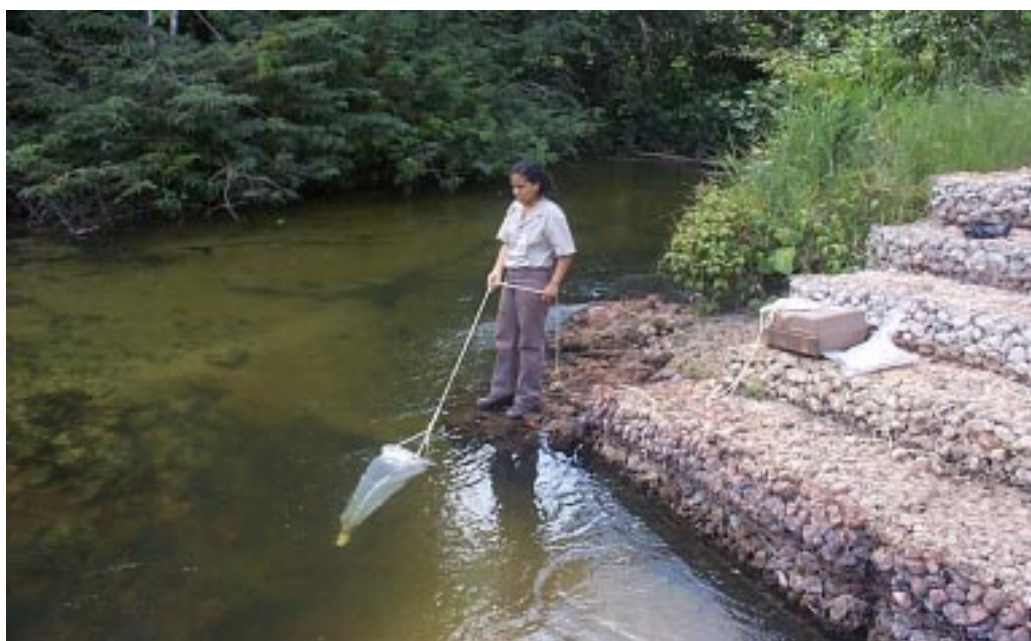
Aspecto de coleta de água no igarapé Saracá, localizado próximo à área da Mina - um dos quatro igarapés analisados mensalmente, além do rio Trombetas
Saracá creek water intake sampling, close to the Mine area. Besides the Trombetas river, this is one out of four creeks analyzed on a monthly basis

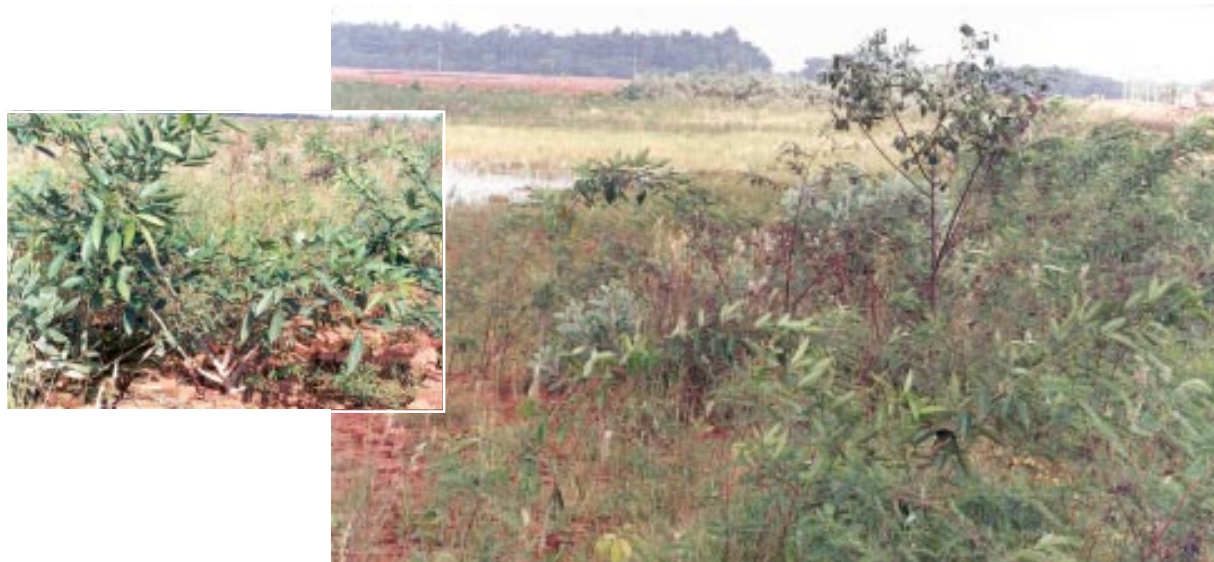
Aspectos do tanque SP1, fotografados em novembro de 1999, apresentando plantas oriundas da hidrossemeadura do final de 1998 com bom crescimento: seis espécies já produziram sementes em 1999

Photo of the SP1 reservoir taken in November 1999, showing plants from end-1998 hydroseeding growing well: in 1999, six species bore seeds

Alguns dados trazem uma visão otimista do processo em andamento: mais de 60% da área total do SP1 foi efetivamente coberta pela vegetação originada da hidrossemeadura. Além disso, das espécies plantadas, seis comprovadamente geraram sementes em 1999 e iniciaram sua multiplicação de modo natural.

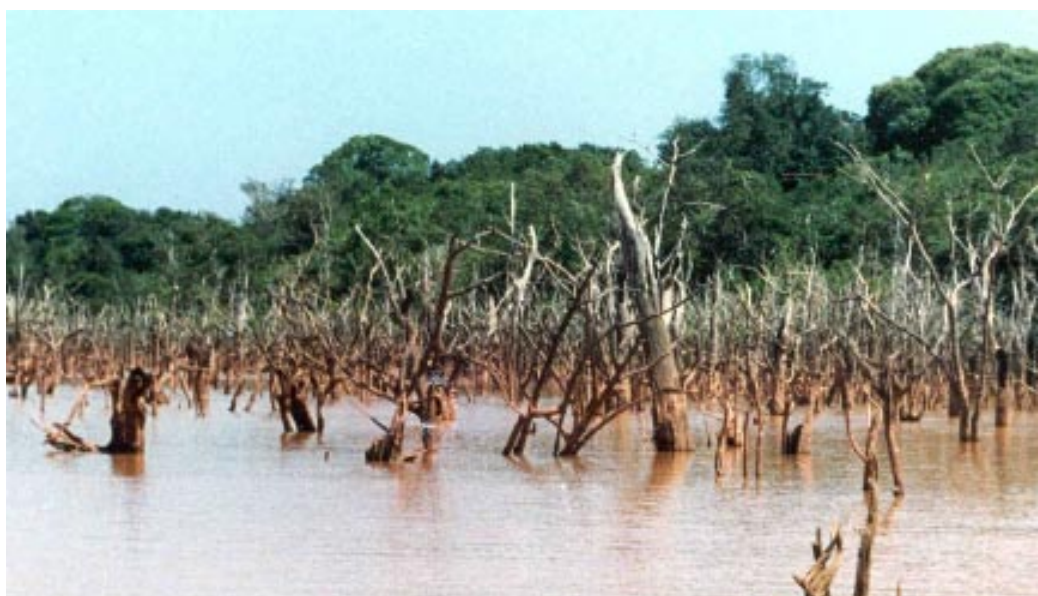
Exemplo de vegetação de igapó afetada pelo rejeito
Behold an example of floodland vegetation affected by the beneficiation residues

A deposição do rejeito no lago provocou o assoreamento de áreas de igapó. Esse fato resultou em alterações na hidrodinâmica do ambiente aquático e, além disso, impediu o acesso de oxigênio às raízes das árvores, motivo pelo qual ocorreu o perecimento de parte da vegetação nas regiões atingidas.

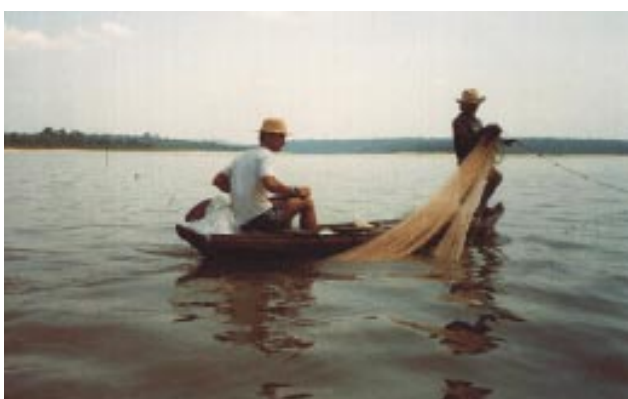
Detalhe de atividade de captura de peixes para pesquisa na região do lago Batata: a biomassa e a quantidade de peixes na área impactada do lago vêm aumentando anualmente, conforme indicadores do gráfico nesta página

Fish capture activities in the Batata lake region for research purposes; as can be seen from the graph on this page, the bio-mass and quantity of fishes in the lake impacted area are growing gradually from year to year

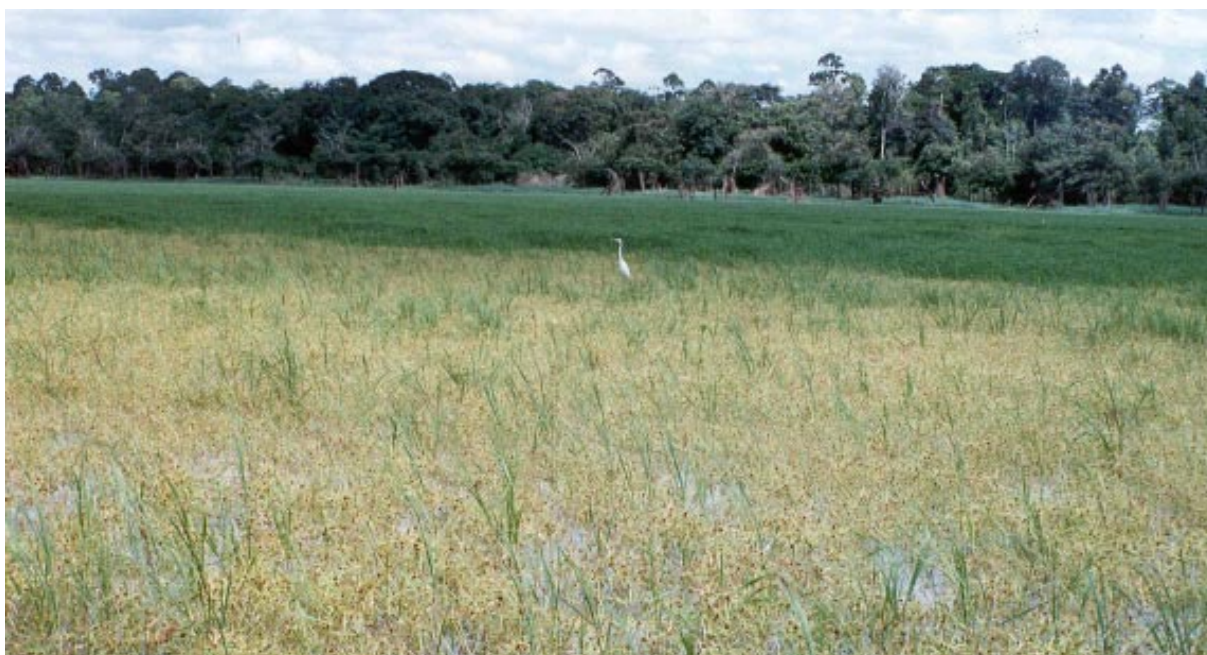
A colonização pelo arroz bravo de parte do igapó impactado contribui para a melhoria das características do sedimento e representa importante fonte de recursos alimentares para aves e peixes
Colonization with wild rice of a part of the damaged floodland helps improving the sediment characteristics and is an important nourishing source to birds and fishes

A long stripe adjacent to this area also affected by the bauxite tailings is being colonized by a kind of rice (*Oryza glumaepatula*), known in the region as wild rice. Monitoring of this stripe colonized by such kind of vegetation has shown that its bio-mass represents a great contribution to the Batata lake rehabilitation. The lake restoration is evinced by the incorporation of the wild rice bio-mass to the bauxite tailings, improving its structural and nourishing conditions. This specie bears seeds intensively and such seeds represent feeding sources to various species of fishes, favoring reversal to the original situation and return of these living organisms to this habitat.

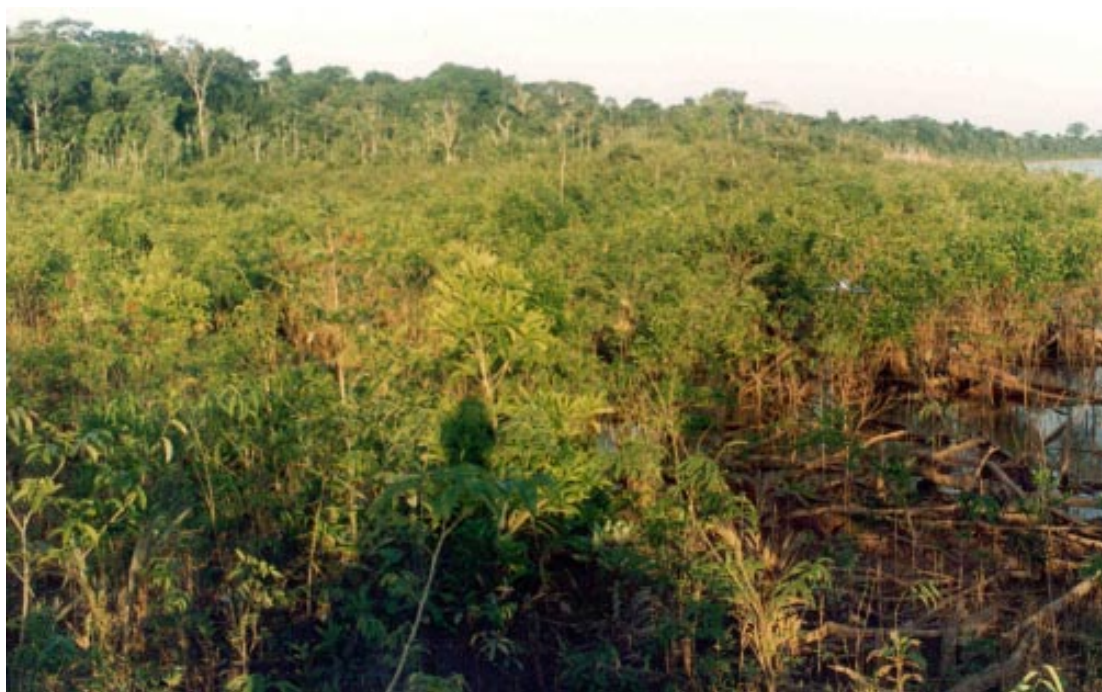
Área impactada pelo lançamento de rejeito e que já se encontra em adiantado estágio de recolonização natural. O monitoramento dessas áreas fornece subsídios técnico-científicos para a revegetação de outras áreas onde o processo de colonização natural é limitado
Advanced stage of natural re-colonization of the Batata lake formerly impacted by the tailings disposal system. Monitoring of these areas is a good source of technical and scientific information for re-vegetating other areas where the natural colonization process is limited

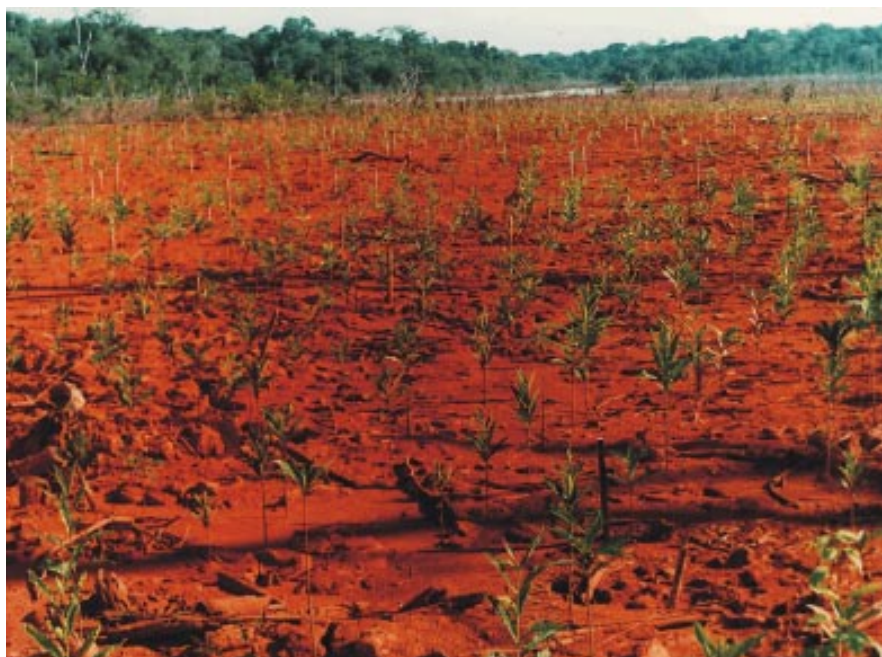
As áreas onde já foram executados plantios encontram-se em diferentes estágios de recuperação e somam aproximadamente 47% do total a ser revegetado
Rehabilitation of those areas already planted show different progress stages and approximately 47% of the total have already been re-vegetated

A few parameters, such as the vegetal topsoil and the natural regeneration, can be said to be outstandingly contributory to the success of the work done on the floodland areas affected by the industrial waste. Out of the 103 hectares equivalent to the floodland area damaged by such residues, and where reforestation is possible, 47 hectares have already been re-vegetated.

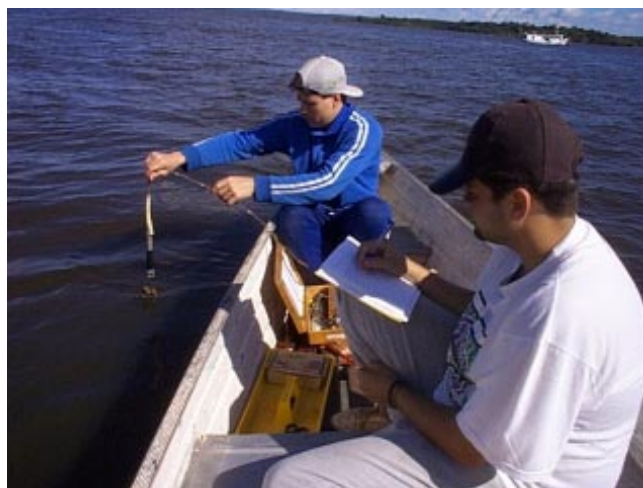
Aspecto da coleta de amostras de água para análise dos cientistas: dados indicam avanços na recuperação do lago Batata
Aspect of the water sampling process for analysis by the scientists: the results of such analyses show that the Batata lake rehabilitation is progressing

The water is sampled on a monthly basis. In reality, a number of parameters are observed, such as: oxygen dissolved in the water, chemical demand for oxygen, pH, conductivity, solids liable to sedimentation, metals, turbidity, color, total phosphate and others.

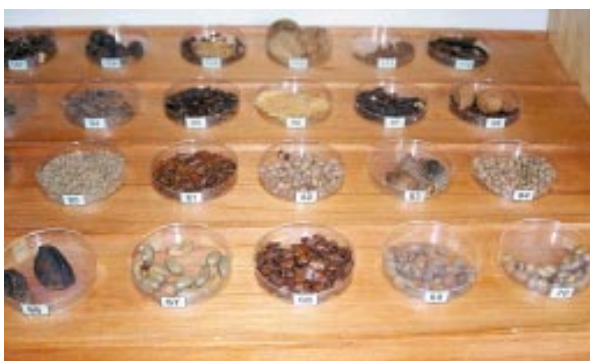
Newly purchased and pre-selected batch of seeds: purchase of seeds from the community increased harvesting by 30%, besides expanding the variety of planted species

Lote de sementes recém-adquiridas e pré-selecionadas: compra das comunidades aumentou em 30% o volume de sementes coletadas e ampliou a variedade de espécies plantadas

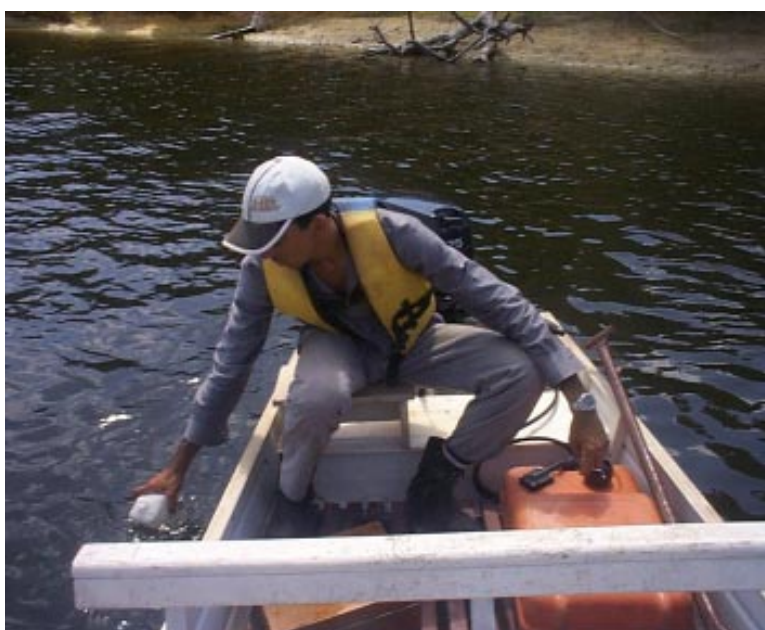
View of the water sampling process in a spot of the Trombetas river: the results of the analyses carried out on a monthly-basis are forwarded to IBAMA and SECTAM half-yearly

Detalhe de coleta de amostra d'água em um dos pontos do rio Trombetas: os resultados mensais das análises são enviados semestralmente para o IBAMA e SECTAM

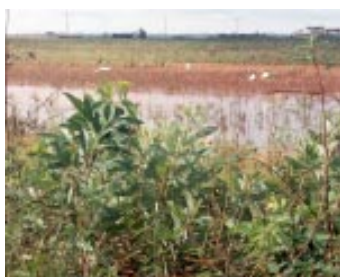
View of the SP-1 reservoir and MRN technicians in action: in December, new transplants were planted on such areas where seeds from hydroseeding did not sprout. Above, a photo taken in November 1999 showing birds visiting the newly re-vegetated reservoir *Técnicos da MRN em ação no tanque SP1: em dezembro foi realizado o plantio de mudas nas áreas onde as sementes hidrossemeadas não germinaram. Nos detalhes acima, aves visitam o tanque de rejeito recém revegetado, em fotos de novembro de 1999*

In December 1999, MRN's technical team carried out seedlings re-planting on the areas where the seeds originally sown did not germinate. It is then expected that, in due course, a green tapestry will cover the whole reservoir.

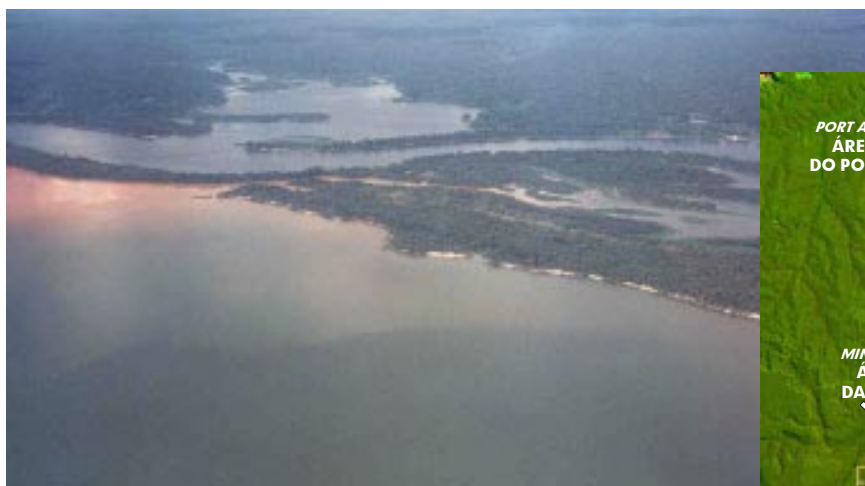
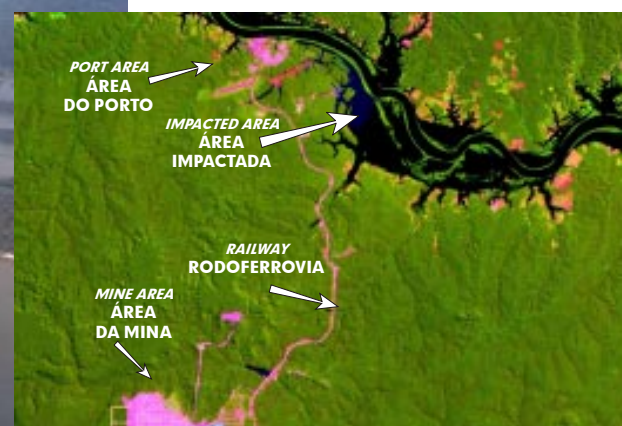
Air photo taken in 1988 and the satellite image showing the impacted area
Foto aérea de 1988 e imagem de satélite indicando a área impactada

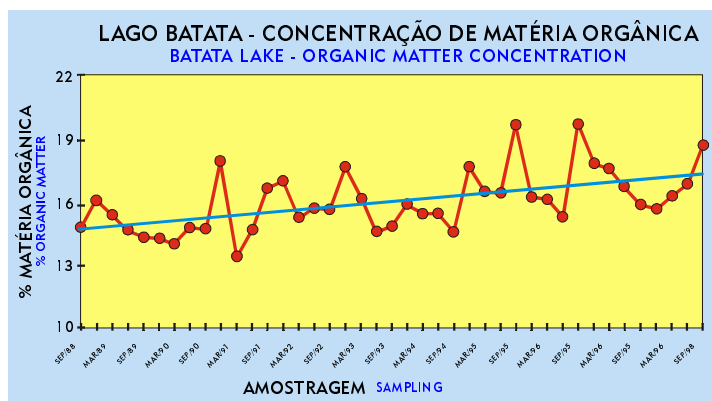
Increased concentration of organic matter over the period from September 1988 to September 1998 in the sediment of the impacted area of the Batata lake, evincing its recovery

Aumento da concentração de matéria orgânica no sedimento da região impactada no período de setembro de 1988 a setembro de 1998, evidenciando a recuperação do sedimento do lago Batata

The organic matter concentration settled to the lake sediment has returned to the original levels and this is undeniably one of the conditions to the restoration of the ecosystem functions as a whole. Such restoration is under way in the Batata lake with the increased accumulation of organic matter on the beneficiation refusals.

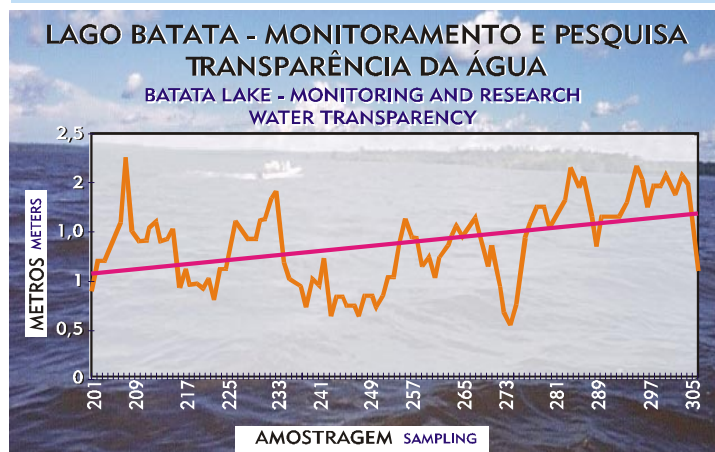
The graph shows the transparency degree of the Batata lake water measured as from 1996, a clear indication of its improvement trend. O gráfico mostra valores de transparência da água no lago Batata medidos a partir de 1996, indicando claramente a tendência de melhoria deste parâmetro

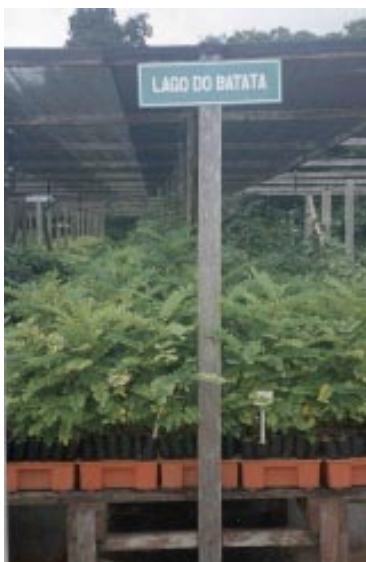
Seedlings of Batata lake native floodland species are grown in MRN's nursery for re-vegetation of devastated areas
Mudas de espécies nativas de igapó do lago Batata são produzidas no viveiro da MRN para revegetação das áreas de igapó impactadas

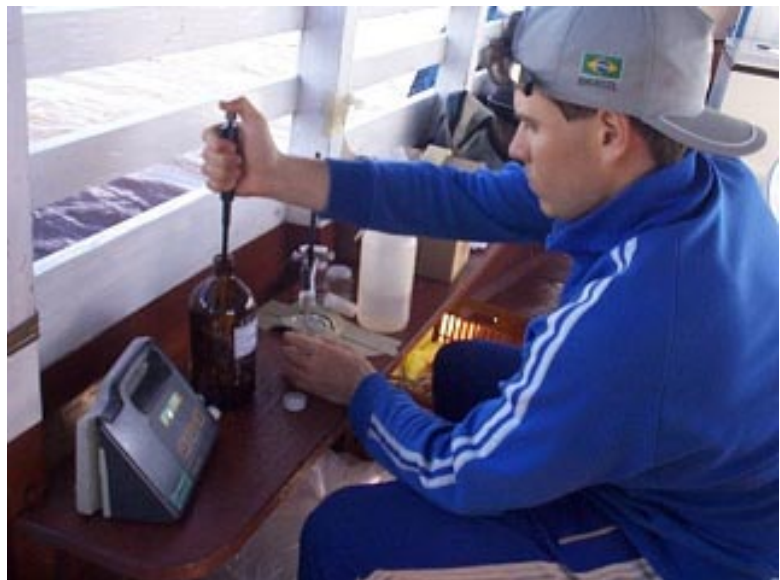
Detalhe da análise "in loco" de alguns dos parâmetros das amostras coletadas: os resultados são animadores
